# Tepelněvlhkostní chování dvouplášťové ploché střechy panelového domu s dřevěným horním pláštěm po sanaci metodou foukané tepelné izolace

## Hygrothermal behavior of a cold deck flat roof of prefabricated building with wooden upper deck after retrofit using blown thermal insulation

Kamil Staněk, UCEEB ČVUT v Praze

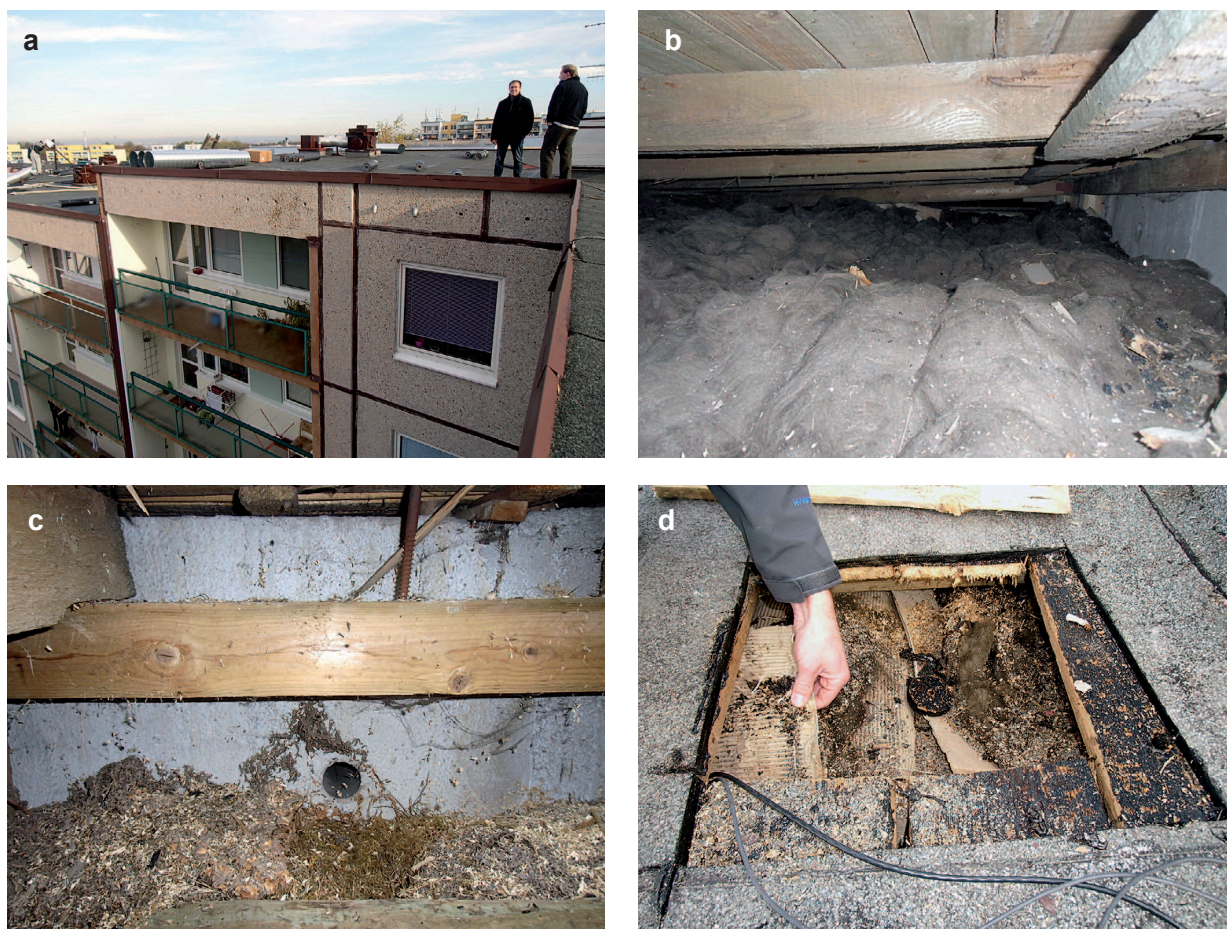
Obr. 1 Střecha před sanací: a – atika s kruhovými větracími otvory (Ø 60 mm à 0,6 m); b – pohled mezi střešní pláště; c – atika v pohledu z mezistřešního prostoru; d – místo u vpustí s nulovou výškou vzduchové vrstvy

runě atiky pod oplechováním. Hnací silou provětrávání byl vítr. Průměrná roční násobnost výměny vzduchu ve vzduchové vrstvě v původním stavu byla podrobným matematickým modelem [8], [9] odhadnuta ve výši  $3,3 \text{ h}^{-1}$ . Stav střechy bezprostředně před sanací přibližuje obr. 1.

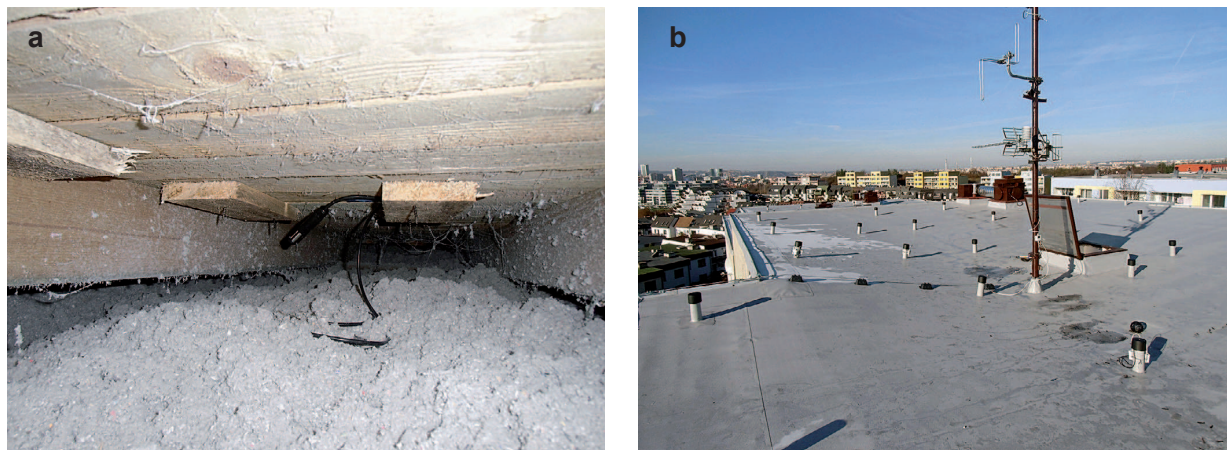
Obr. 2 Střecha po sanaci: a – dodatečná vrstva celulózové tepelné izolace; b – rastr nástřešních komínků a fóliová hydroizolace

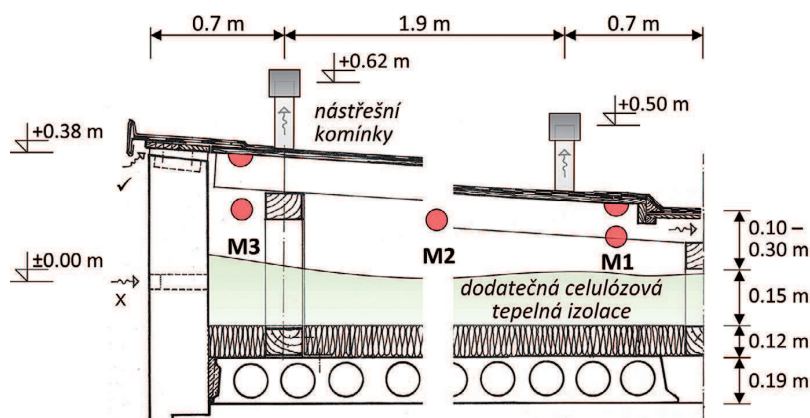
Obr. 3 Schematický příčný řez sanovanou střešou se zakreslením měřicích bodů M1 až M3 (zpracováno s použitím nákresů z [1], bez měřítka).

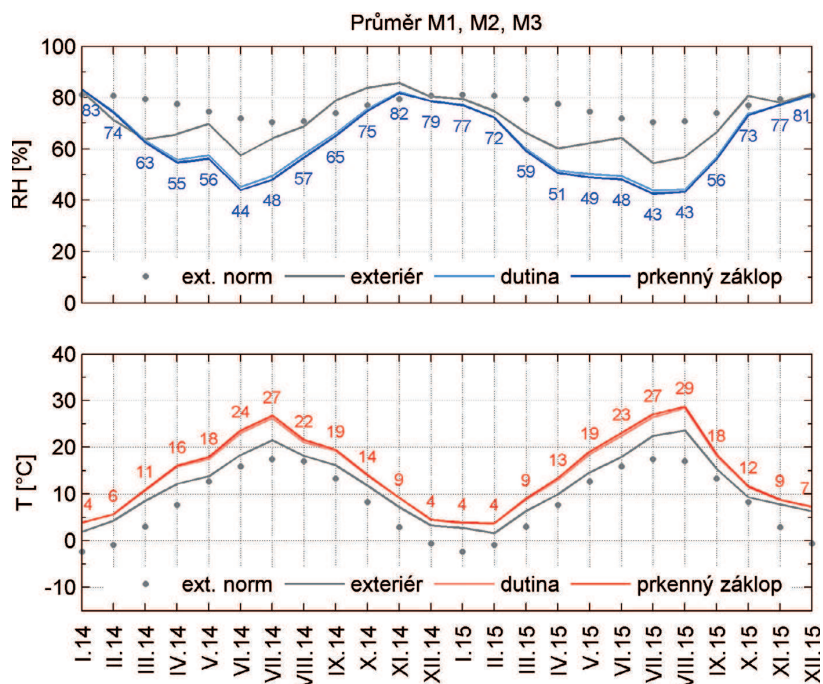
menána v lednu 2014 mezi 83 a 84 % ve všech měřených bodech. Celkově se v zimních měsících relativní vlhkost ve střeše blíží relativní vlhkosti venkovního vzduchu. V dodatečně zatepleném typickém profilu střechy platí totéž pro teplotu, rozdíl je zde menší než 1,0 °C. V nezatepleném bodě M4 je v zimních měsících teplota oproti venkovnímu vzduchu až o 6,0 °C vyšší. Skutečnost, že se to zde neodráží v poklesu relativní vlhkosti, lze s nejvyšší pravděpodobností vysvětlit omezeným odvodem vlhkosti z tohoto místa. V teplém období

První z požadavků se váže k relativní vlhkosti vzduchu ve větrané vzduchové vrstvě, která podle čl. 6.4 normy nemá překročit hodnotu 90 %, a to po celé její délce. Rozbor hodinových hodnot ukázal, že normový limit byl ve vzduchové vrstvě občasně překračován. Nejčastěji k tomu došlo v bodě M2, a to v 1,7 % času (v součtu 12,7 dne ve dvouletém období). U bodů M3 a M1 to bylo v 1,1 %, resp. 0,5 % času a v bodě M4

Obr. 4 Průměrná měsíční relativní vlhkost (nahore) a teplota (dole); měřicí body M1, M2, M3

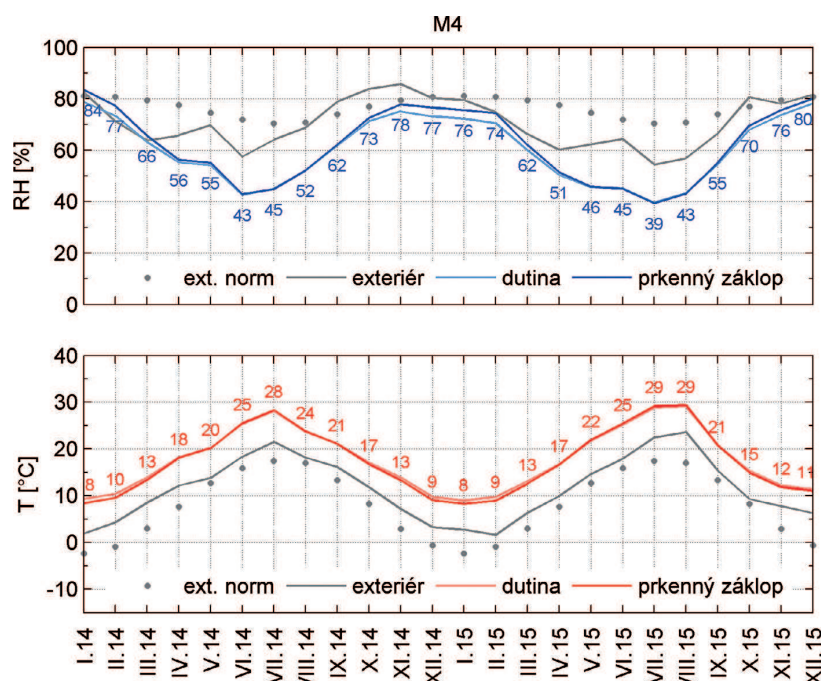
chové vrstvy, kde nebylo provedeno dodatečné zateplení (viz obr. 1d). Mimo to se v radičním krytu na anténní tyči nad střešou měřily teplota a relativní vlhkost venkovního vzduchu.

Obr. 5 Průměrná měsíční relativní vlhkost (nahore) a teplota (dole); měřicí bod M4

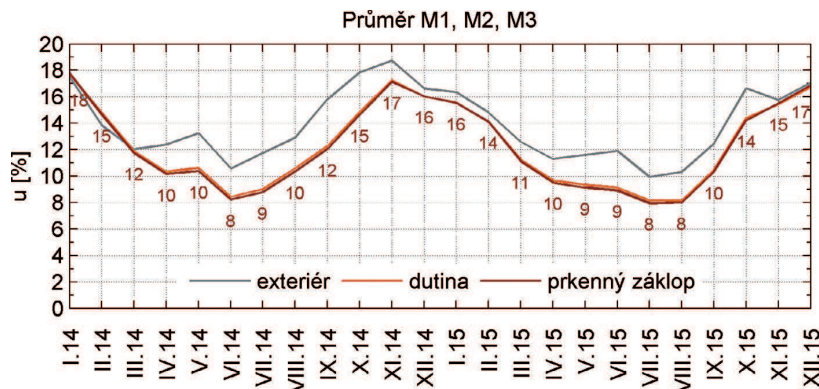
kém profilu střechy ukazuje obr. 6. Grafy jsou doplněny šedou čarou, která představuje teoretickou hmotnostní vlhkost dřevěných prvků, které by byly ponechány na venkovním vzduchu v lokalitě Chodov (tzv. vzduchosuché dřevo pod venkovním přístřeškem). Nejvyšších hodnot blížících se limitním 18% bylo v měřených bodech střechy dosaženo v lednu 2014. Nejnižších hmotnostních vlhkostí na úrovni 8,0% bylo dosaženo v červenci a srpnu, celoroční průměr je 12,2%. Výsledky pro měřicí bod M4 kopírují zobrazený trend, jen jsou o necelé 1% nižší.

Obr. 6 Průměrná měsíční hmotnostní vlhkost dřevěných prvků; měřicí body M1, M2, M3
