# Rekonstrukce ploché dvouplášťové střechy? Řešení je překvapivě snadné

**P**anelové domy trpí řadou neduhů, jedním z nich je problematika dvouplášťových rovných střech. Jejich původní „koncept“ již dnešním požadavkům na energetickou úspornost nestačí.

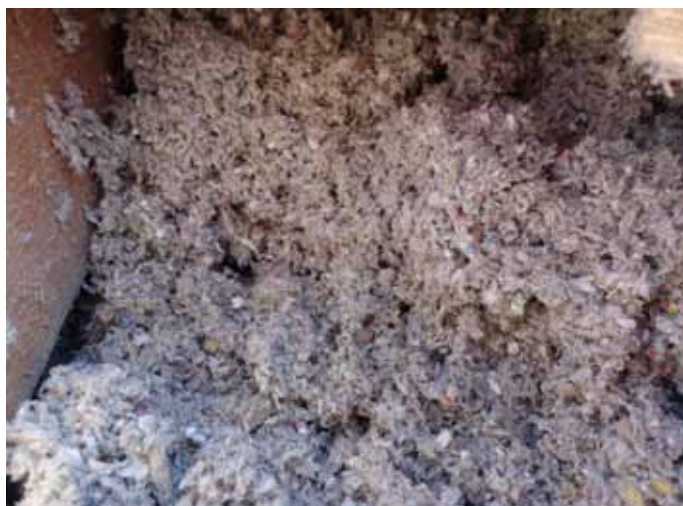
Se zateplenou střechou nebo stropem s celulózovou izolací Climatizer Plus je možná úspora až 35 % nákladů na vytápění objektu

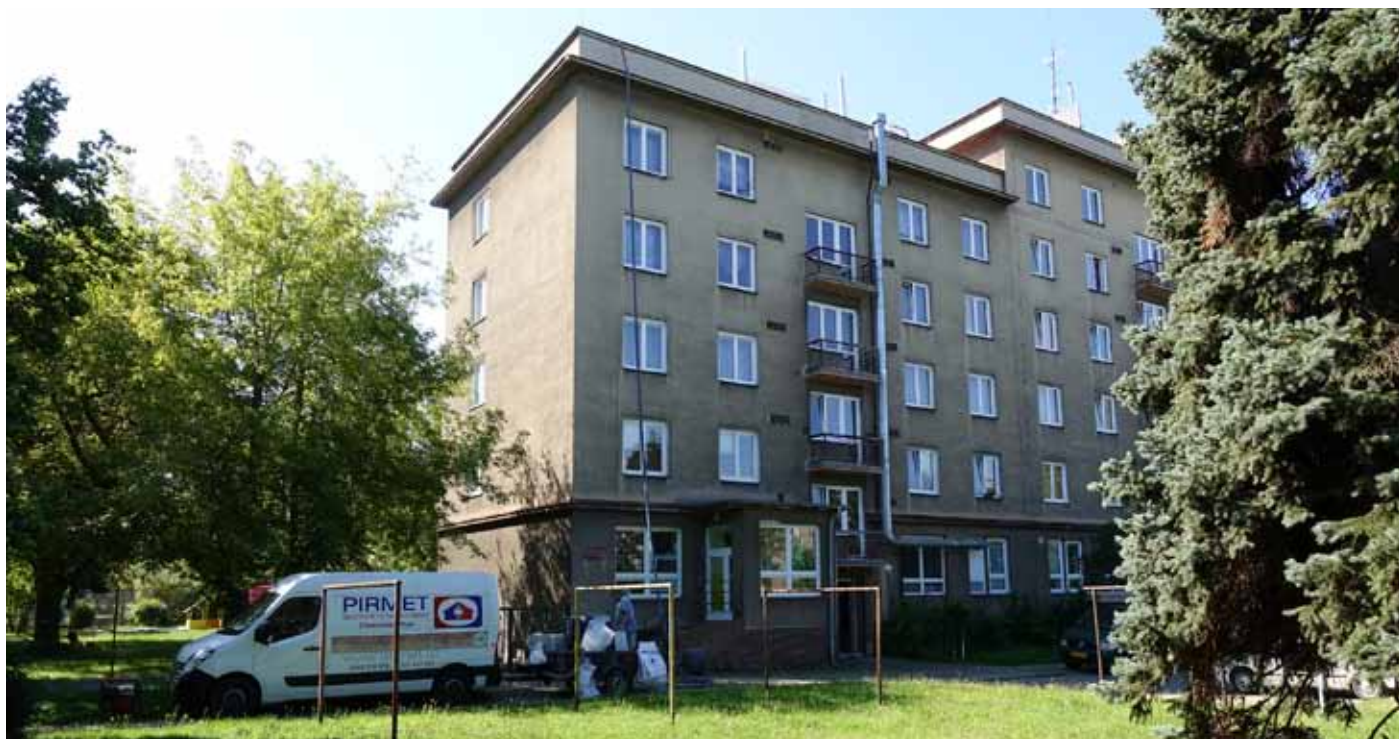
Rekonstrukce dvouplášťových rovných střech může být realizována z vnější strany střechy během několika hodin. Při zvolení technologie zafoukání izolantu do dutiny konstrukce není potřebný přístup do interiéru domu.

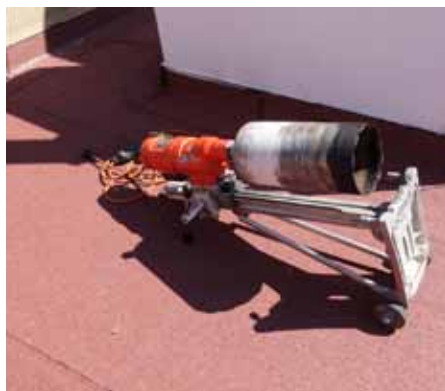
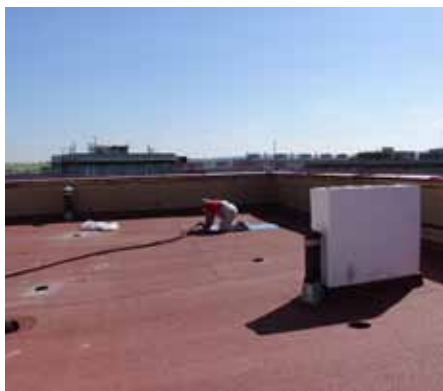
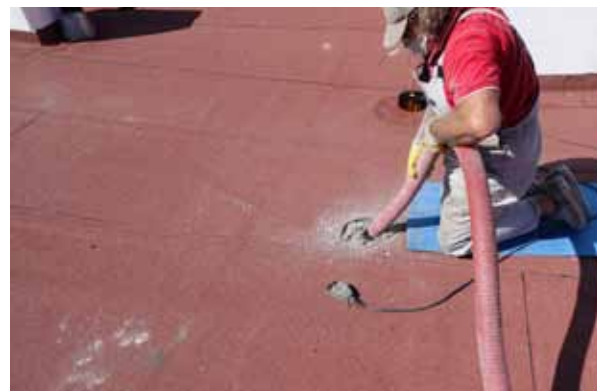
Zafoukání celulózové izolace Climatizer Plus do dutiny dvouplášťové střechy

Vyděme tedy z výše uvedeného příkladu a podívejme se krok za krokem na to, jak celá akce probíhala: – Do jednotlivých polí se navrtají

v rastru díry většího průměru, cca 15 cm, tak, aby byla dutina zpřístupněna, vzdálenost otvorů by neměla přesáhnout 6 m.

- Otvory se vyfotí vnitřek dutiny fotoaparát – najde se tam leccos, třeba starý výfuk; po kontrole se přistoupí k vyfoukání dutiny.
- U aplikačního stroje se nastaví nižší objemová hmotnost izolace Climatizer Plus, která se fouká do dutiny a celá se vyplní. Optimum je 35–45 kg/m<sup>3</sup>. Tím zaručeně dojde v následujícím období k částečnému 10–15% sesednutí izolace a případný styk izolace s vrchním pláštěm, který se v průběhu provádění může vyskytnout, je eliminován. Vlastní vahou se izolace odtrhne od horního záklopu a tím vznikne odvětrávaná mezera zhruba cca 3–4 cm.
- Otvory, kterými se plnilo, se osadí větracím komínkem a střecha se tak stane aktivně provětrávanou více, než byla předtím s atikou.

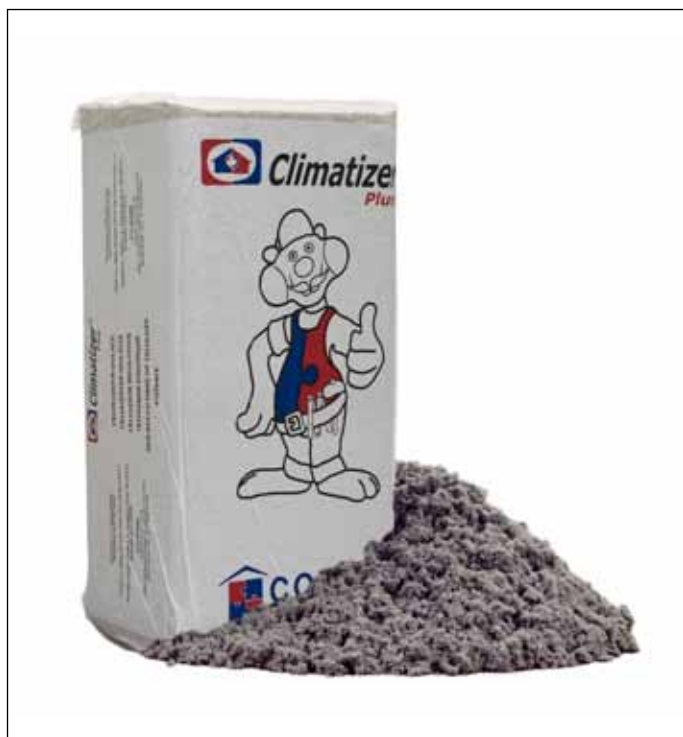
Celulózová izolace Climatizer Plus pro izolaci od podlahy po střechu. Přírodní izolant se zárukou 20 let se vyrábí z novinového papíru s impregnací potravinářskou chemií. Návratnost investice při zateplení je cca 3 roky.
